Duy trì tình trạng kỹ thuật tốt cho quỹ giếng làm việc

KS. Vũ Quốc Tuyền, KS. Phạm Bá Hiến, KS. Lê Nhật Tuấn
 Liên doanh Việt - Nga "Vietsovetro"

Tóm tắt

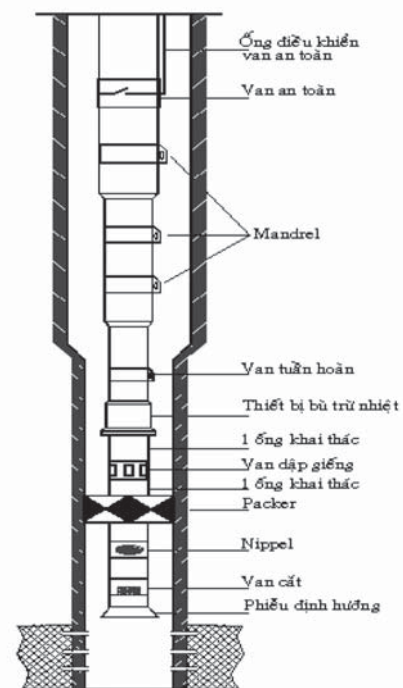
Hình 1. Cấu trúc bộ thiết bị lòng giếng đang được sử dụng ở Vietsovetro

Nhằm đảm bảo an toàn và nâng cao hiệu suất làm việc của giếng khai thác dầu cũng như giếng bơm ép duy trì áp suất vỉa, Phòng Khai thác - Viện Nghiên cứu Khoa học và Thiết kế Dầu khí biển (NIPI) đã đưa ra thiết kế tổ hợp thiết bị lòng giếng trên cơ sở tính toán các đặc tính địa chất kỹ thuật của đối tượng khai thác, lưu lượng, áp suất nhiệt độ và cấu trúc ống chống khai thác của giếng (Hình 1) [1]. Việc sử dụng thiết bị lòng giếng loại trừ được khả năng rò rỉ khí nén qua đế ống khai thác gây nguy hiểm đối với giếng gaslift lưu lượng thấp, làm cho ống khai thác bị biến dạng. Khi đóng van an toàn nông có thể tiến hành sửa chữa khu vực đầu giếng. Khi đóng van an toàn sâu có thể tiến hành sửa chữa, thay thế các

phần tử thiết bị lòng giếng như đóng mở van tuần hoàn, thay van gaslift... Sử dụng thiết bị lòng giếng ở các giếng có nhiệt độ cao cho phép điều hòa sức căng của cột ống khai thác, nhờ có ống điều hòa giãn nở nhiệt. Nhờ có nipel (các nút chặn) khi thả các nút vào đó ta có thể thử được độ kín của toàn bộ ống khai thác. Với tổ hợp thiết bị lòng giếng này đảm bảo tốt điều kiện để tiến hành các công việc nghiên cứu, khảo sát giếng và để gọi dòng cho giếng mới khoan xong hoặc chuyển giếng từ khai thác tự phun sang khai thác bằng gaslift hoặc khi có hệ thống gaslift có thể dùng nó thay rửa vùng cận đáy cho các giếng bơm ép với mục đích làm sạch vùng đáy trước khi đưa vào bơm ép. Việc sử dụng tổ hợp thiết bị lòng giếng ở các giếng bơm ép giúp cho ống chống khai thác bền vững trước áp lực thủy tĩnh và áp lực thủy động học. Nhờ có packer nên khoảng vành xuyên giữa ống chống khai thác và cột ống nâng được lấp đầy chất lỏng trở.

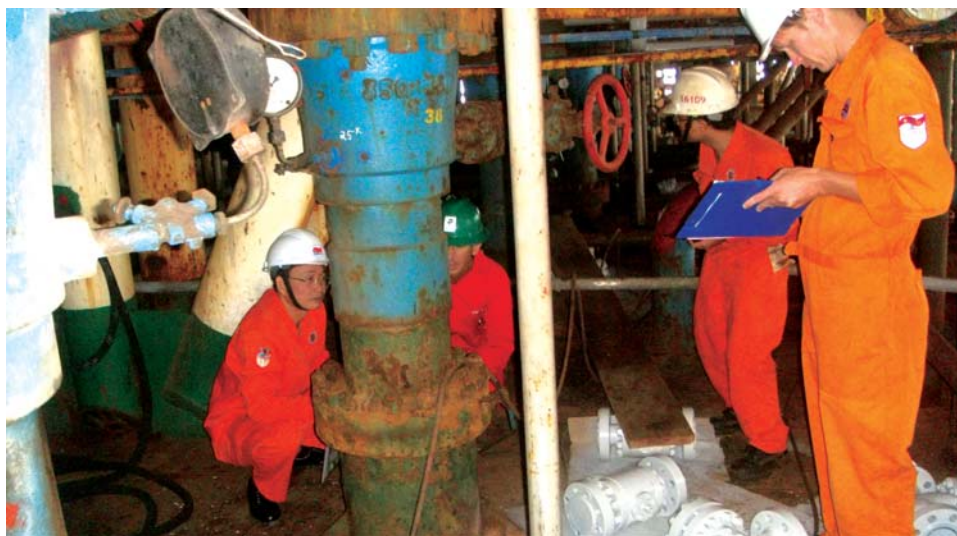
Hình 2. Khảo sát cây thông, đầu giếng kiểu OKK và AFK đã sử dụng gần 30 năm

gần 30 năm. Tuy nhiên, tình trạng thân và các van trên cây thông bị ăn mòn nhiều, một số van không còn giữ kín được khi bơm ép thử [3].

Hiện nay, mỏ Bạch Hổ có 20 giếng đang sử dụng có thiết bị phun miệng giếng và đầu ống chống có xuất xứ từ các nước SNG (kiểu OKK và AFK) không đáp ứng được các yêu cầu dưới đây: sau một thời gian làm việc bộ thiết bị này không làm kín miệng giếng trong quá trình khai thác, ép vỉa, khảo sát giếng; không treo được packer miệng giếng nên các giếng đó không thể trang bị thiết bị lồng giếng (BCO) do đó không có các lỗ thoát để kết nối các đường dầu thủy lực điều khiển van ngắt sâu và đường hóa phẩm bơm vào giếng khi cần; không thể thay đường kính côn khai thác nhằm đưa giếng về chế độ khai thác tối ưu; không có khả năng đóng giếng và đập giếng kịp thời trong trường hợp khẩn cấp. Theo khuyến cáo của nhà sản xuất thì chỉ khai thác trong 20 năm, nhưng thực tế đã

tình trạng của các vô lăng đóng mở van; tình trạng của các vòng bít kín, khả năng làm việc và độ kín của các van bằng cách mở ra và đóng vào; tình trạng các khe hở cho các sprisop thuộc các ổ van và cả những khe hở công nghệ; tình trạng ren của các bulông, ốc (mức độ ăn mòn, sét rỉ...); tình trạng của van 3 dẫn động; sự phù hợp của thời hạn kiểm tra các áp kế đã đặt. Trong Hình 2, đội khảo sát đang làm việc với thiết bị miệng giếng khai thác đã sử dụng gần 30 năm.

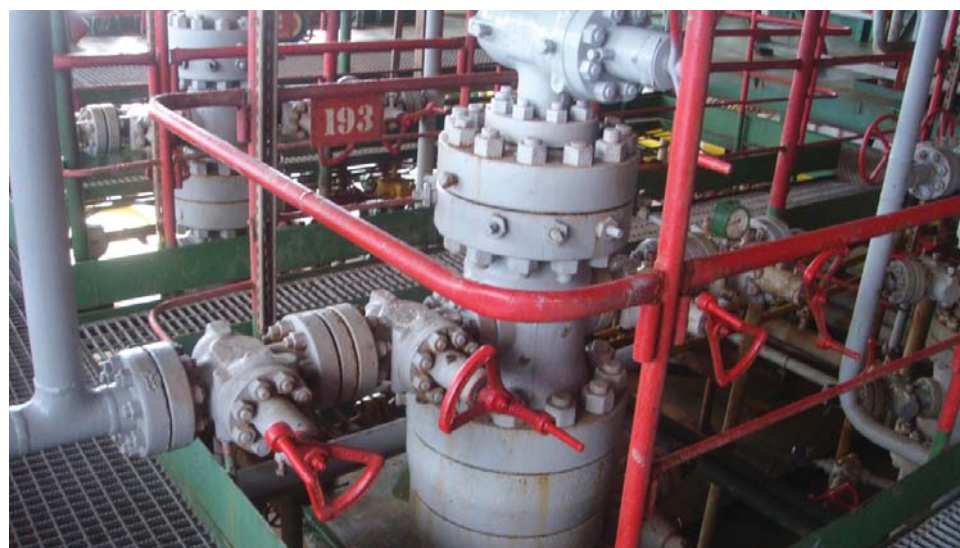
Hình 3. Đầu giếng OKK và AFK được thay bằng JKS có độ tin cậy cao hơn

Nhờ có quy trình trên, Vietsovpetro đã thực hiện tốt việc chuyển hệ đầu giếng từ OKK AFK sang JKS (Hình 3). Mặc dù phải khắc phục sự bất hợp lý bằng cách chế tạo ra adapter phần chuyển tiếp giữa đầu ống chống với thiết bị phun miệng giếng khác chủng loại (cây thông JKS) ngoài ra còn phải đáp ứng nhiều yêu cầu kỹ thuật nghiêm ngặt khác nữa.
