Các phức tạp địa chất ảnh hưởng đến công tác khoan ở bể Nam Côn Sơn

KS. Lê Vũ Quân, ThS. Nguyễn Minh Quý
KS. Nguyễn Văn Đô
 Viện Dầu khí Việt Nam
ThS. Nguyễn Văn Khương
 Tập đoàn Dầu khí Việt Nam

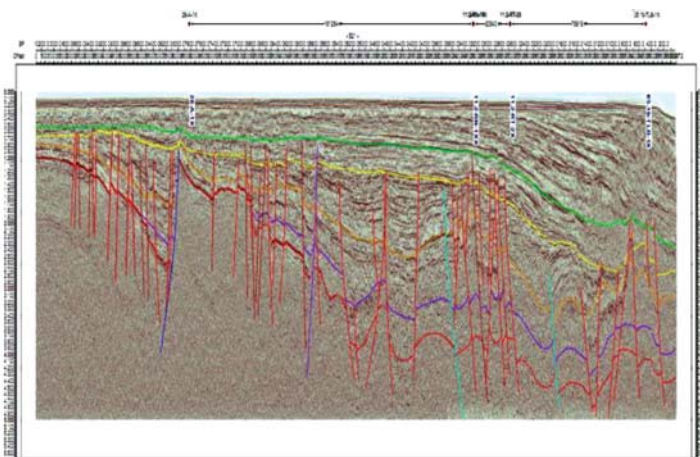
Hình 5. Tuyến địa chấn theo hướng Tây Nam - Đông Bắc qua Lô 28, 11, 05

mất cân bằng trong quá trình kết rắn của đá là nguyên nhân quan trọng nhất. Một số trường hợp như ở môi trường delta với đặc điểm tốc độ trầm tích lớn có thể là nguyên nhân gây nên hiện tượng mất cân bằng trong quá trình kết rắn của đá, dẫn đến dị thường áp suất cao do các trầm tích này bị chôn vùi sâu hơn, chịu nhiệt độ cao hơn. Môi trường delta bắt gặp trong các trầm tích có tuổi Miocen giữa và dưới của hệ tầng Thông - Mãng Cầu và Nam Côn Sơn thuộc khu vực bể. Khu vực Đông Bắc có bể dày trầm tích Kainozoi thay đổi rất lớn từ 4.000 - 10.000m, ở phụ đới trung tâm trong đới trung phía Đông có bể dày trầm tích Kainozoi từ 5.000 - 14.000m (Lô 05). Khu vực Tây Nam trầm tích Kainozoi có chiều dày từ 3.500 - 4.000m ở trung hẹp sâu kể đứt gãy Sông Hậu. Qua đó cho thấy dị thường nhiệt độ cao chỉ bắt gặp ở khu vực Đông Bắc bể vì trầm tích ở đây lớn và bị chôn vùi sâu hơn, nên sẽ chịu nhiệt độ cao hơn; còn ở phía Tây Nam bắt gặp ít vì trầm tích ở đây không lớn (Hình 5). Điều này có thể giải thích cho hiện tượng dị thường áp

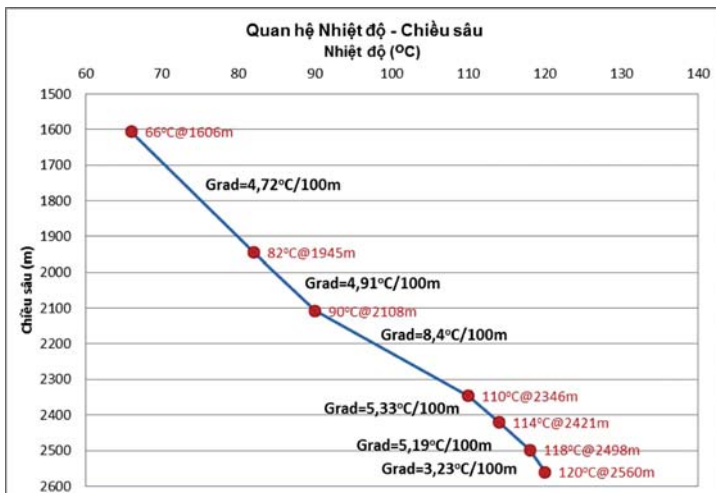
Hình 6. Quan hệ nhiệt độ và độ sâu - Giếng 04.3-B-2X

suất cao bắt gặp trong Lô 04 và 05 bể Nam Côn Sơn nơi các tập sét Pliocen dày hàng nghìn mét (> 2.000m) và giá trị gradient nhiệt độ đo được rất cao (Hình 6).
